Oficio No.: VRAD/E/005/2019.

REPORTE DESCRIPTIVO DEL INFORME DE AVANCE MENSUAL

Nombre: **Universidad de la Cañada**  
Entidad federativa: **Oaxaca**  
Clave Inst 011-20MSU0032V

REPORTE FOTOGRÁFICO DEL INFORME DE AVANCE MENSUAL

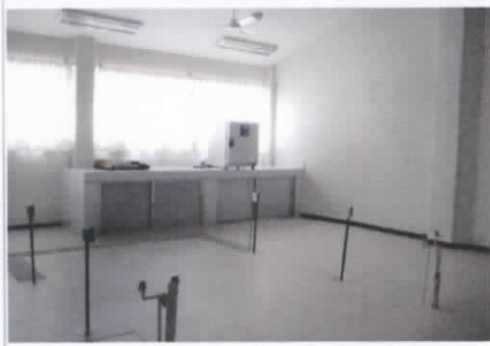
F1: Vista Interior Inorgánica

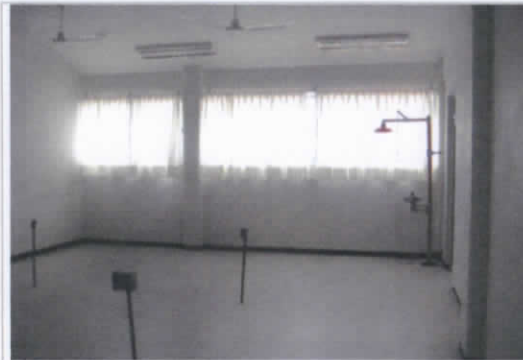
F2: Vista Interior Instrumental

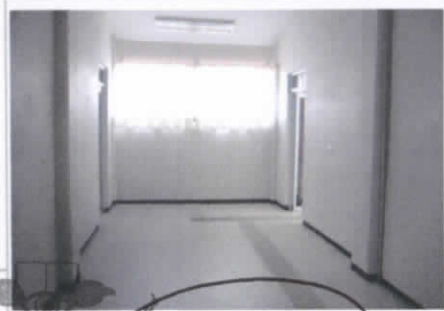
F3: Vista Interior Almacén de Reactivos

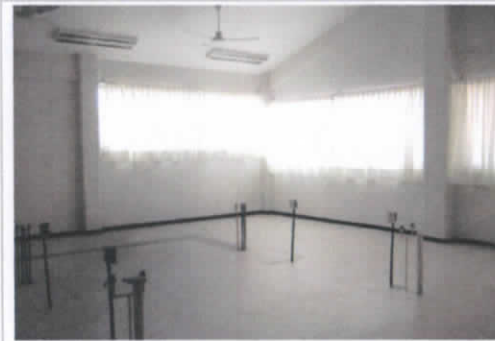
F4: Vista Interior Bromatología/Micro

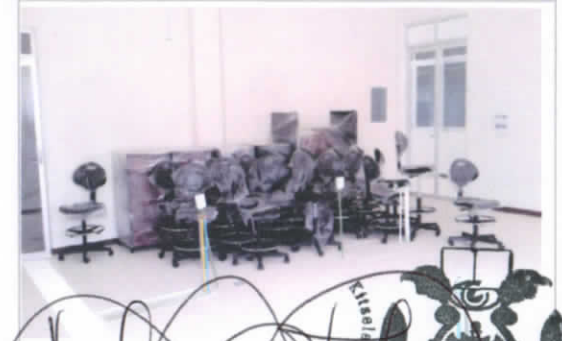
A la fecha se tiene suministrado únicamente el mobiliario de oficina (F5), el mobiliario y equipo de laboratorio está en proceso de fabricación.

El material de oficina está resguardado en Área de Orgánica en el Edificio de Laboratorio de Investigación, para que una vez que se tenga el mobiliario y equipo de laboratorio se distribuya en las diferentes áreas.

F5: Vista Interior Organica (resguardo de material de oficina)

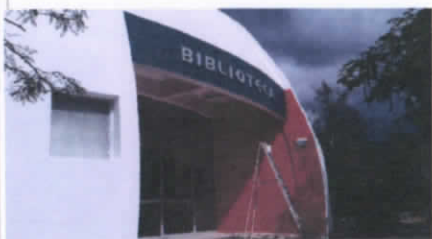
F1: Fachada principal Biblioteca (edificación pintada e impermeabilizada)

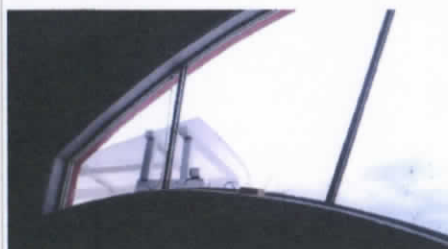
F2: Área Superior de Biblioteca. Torres instaladas

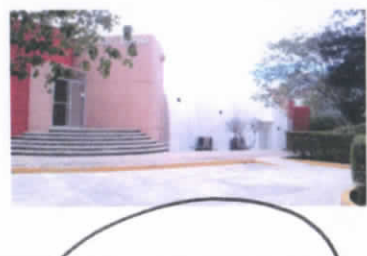
F3: Fachada Auditorio (impermeabilizada y pintura)

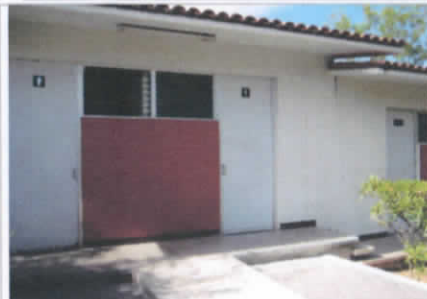
F4: Puertas CAPCE del edificio de Auditorio (por cambios)

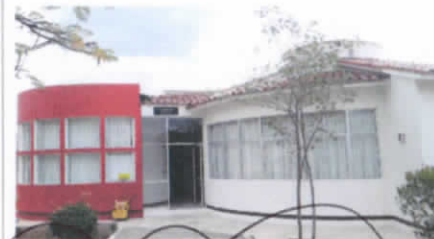
F5: Fachada edificio Oficina de Obras y Mantenimiento de la ES

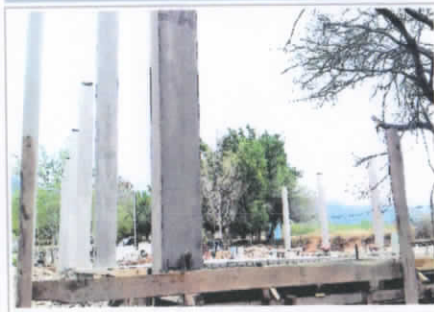
F1: concreto armado en columnas

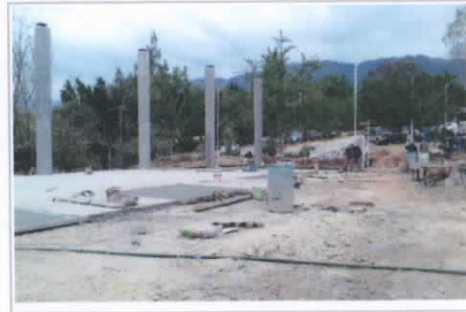
F2: piso de concreto f'c=200 kg/cm2

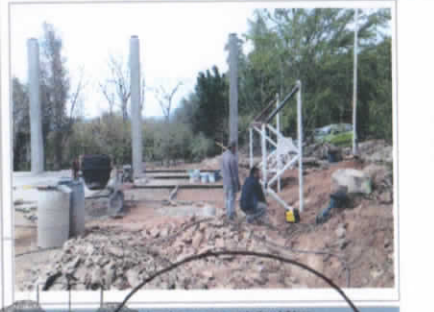
F3: estructura de acero para portera y tablero.

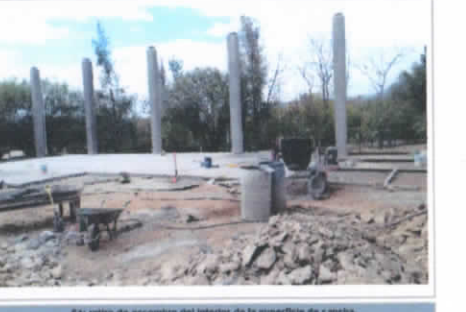
F4: retazo de acero del interior de la superficie de cancha.

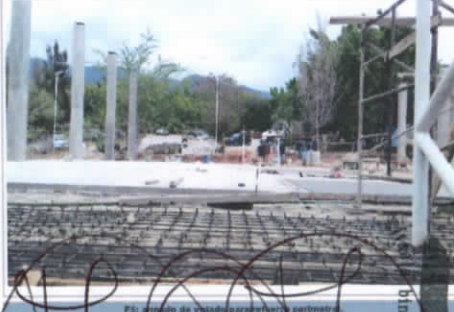
F5: piso de concreto armado en portera.

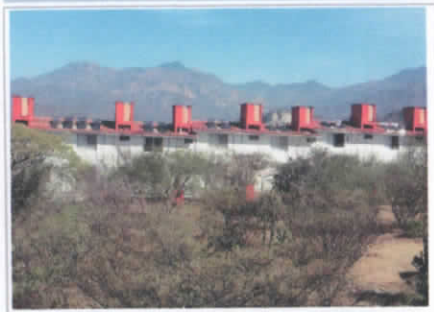
F1: Fachada posterior del Edificio (calentadores solares instalados)

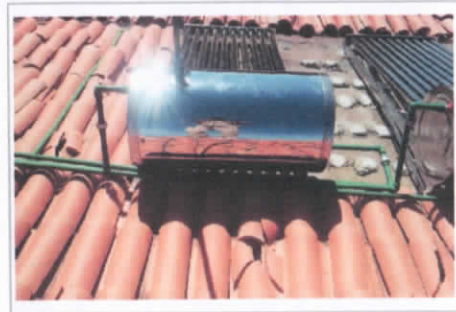
F2: Fachada posterior bajo pendiente (calentador instalado)

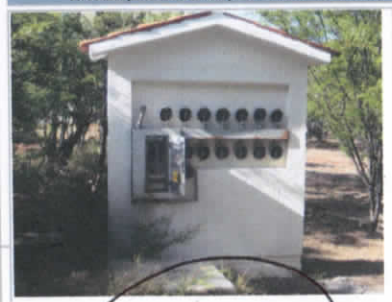
**Comentarios de los trabajos realizados:**  
Se concluyó con los trabajos de instalación de calentadores solares y actualmente se encuentran en uso, debido a condiciones óptimas a la instalación, hubo un retraso en la entrega de los wathorímetros, la fecha estimada para la realización de la misma es del 11-abn-19.

F3: Área para instalación de Wathorímetros

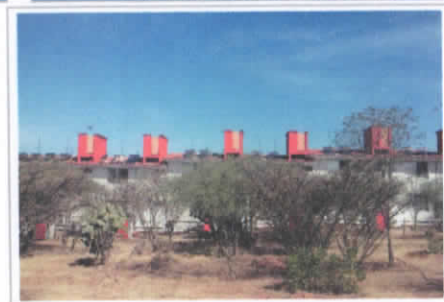
F4: Fachada posterior (instalación de calentadores solares)

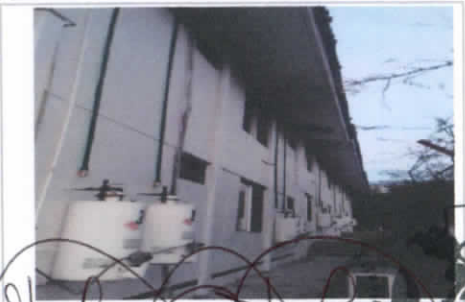
F5: Personal realizando puesta en marcha de un calentador
