Oficio No.: VRAD/E/040/2019.

FONDO DE APORTACIONES MÚLTIPLES

REPORTES DESCRIPTIVO DEL INFORME DE AVANCE MENSUAL

REPORTE FOTOGRÁFICO DEL INFORME DE AVANCE MENSUAL

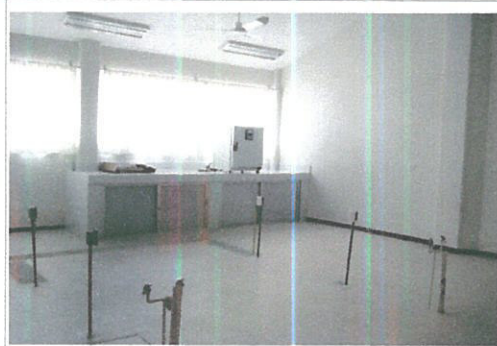
F1: Vista Interior Inorgánica

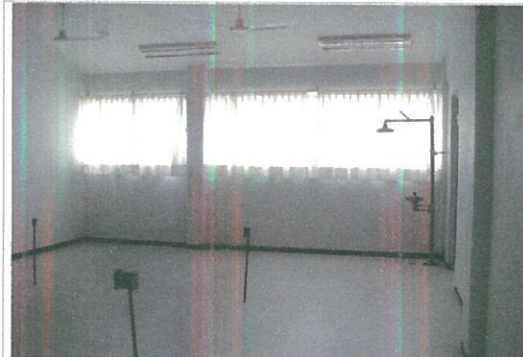
F2: Vista Interior Instrumental

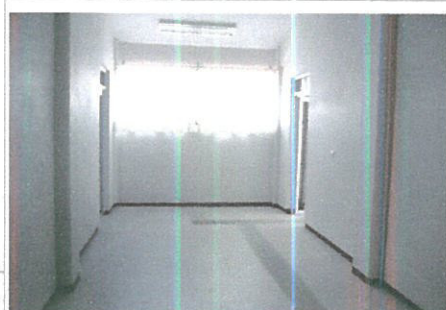
F3: Vista Interior Almacen de Reactivos

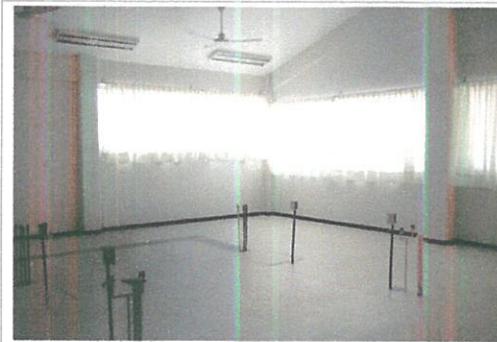
F4: Vista Interior Bromatología/Micro

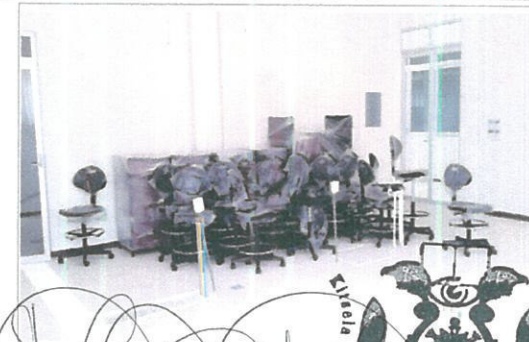
A la fecha se tiene suministrado únicamente el mobiliario de oficina (F5), el mobiliario y equipo de laboratorio está en proceso de fabricación.

El material de oficina está resguardado en Área de Orgánica en el Edificio de Laboratorio de Investigación, para que una vez que se tenga el mobiliario y equipo de laboratorio se distribuya en las diferentes áreas.

F5: Vista Interior Orgánica (resguardo de mobiliario de oficina)

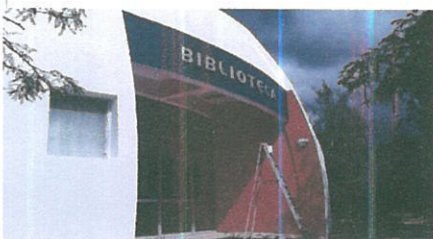
F1: Fachada principal Biblioteca (edificio pintado e impermeabilizado)

Los trabajos realizados fueron:
 *Impermeabilización de biblioteca
 *Mantenimiento de la impermeabilización de Auditorio
 *Mantenimiento de la pintura en los edificios de: módulos de aulas del 1-4, módulo de aulas del 5-8, módulos de aulas del 9-11, Rectoría, Vice-Rectoría Académica, Vice-Rectoría de Administración, Biblioteca, Casa del Rector, Departamento de Profesores, Catedra Instituto de Farmacología, Sala de Computo 1, Sala de Auto acceso, Centro de Idiomas, Laboratorio de Biología, Laboratorio de Química, Laboratorio de Farmacología y Auditorio.
 *Fabricación y colocación de estructura de Domo, de acero y policarbonato en la superficie de biblioteca.
 OBRA CONCLUIDA AL 100%.

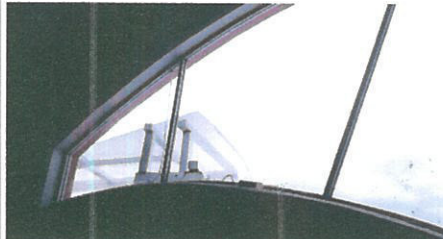
F2: Área Superior de Biblioteca. Domo instalado

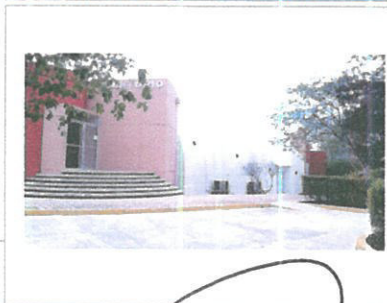
F3: Fachada Auditorio (impermeabilizado y pintado)

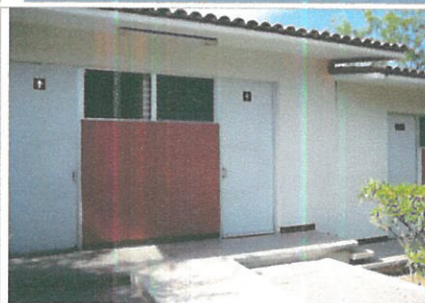
F4: Puertas CAPCE del edificio de Aulas (por cambiar)

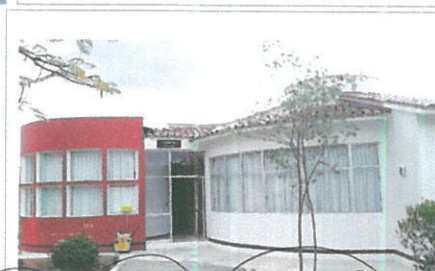
F5: Fachada Centro de Idiomas (pintado)

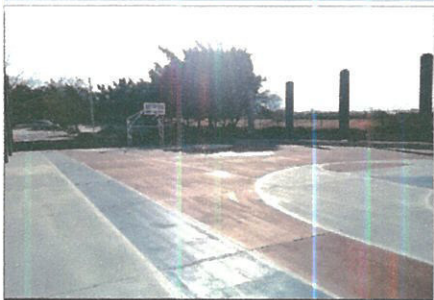
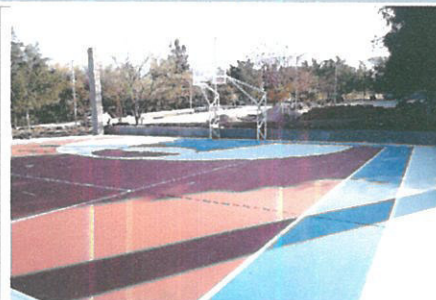
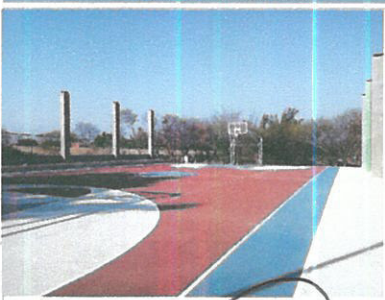
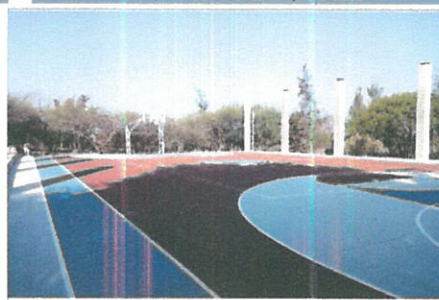
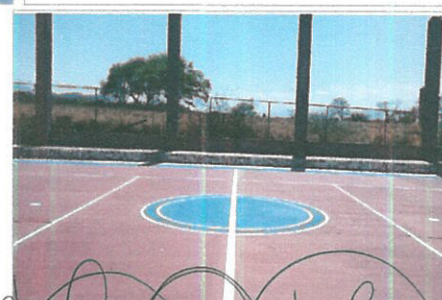
F1: Cancha de Usos Múltiples Concluida

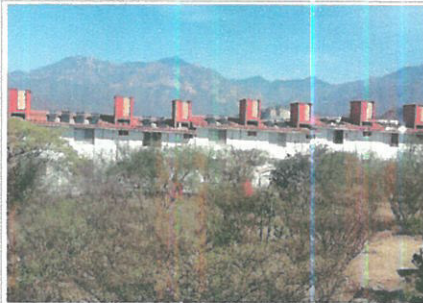
F1: Fachada posterior del Edificio (calentadores solares instalados)

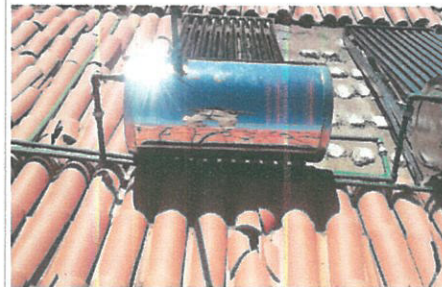
F2: Fachada posterior lado poniente (calentador instalado)

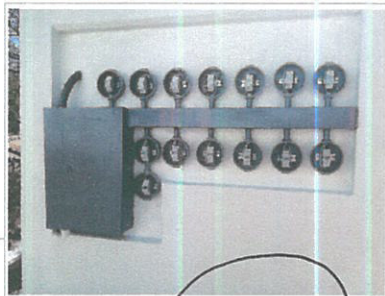
F3: Watherímetros instalados

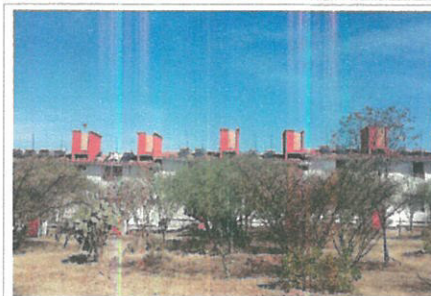
F4: Fachada posterior (instalacion de calentadores solares)

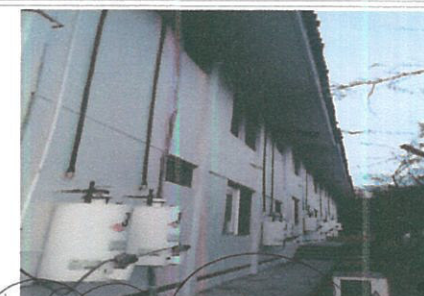
F5: Perspectiva Fachada posterior (instalacion de agua caliente)
