Área:	Vice-Rectoría de Administración.
Oficio No.:	VRAD/E/279/2019.
Asunto:	Informe mensual del FAM.

REPORTE DESCRIPTIVO DEL INFORME DE AVANCE MENSUAL

PRORIDAD: 1 Nombre de la obra: **Construcción de un edificio diez Aulas Pedagógicas en la Universidad de la Cañada**

Nombre de la obra: **Construcción de un Centro de Investigación en Nutrición y Alimentación en la Universidad de la Cañada (C.I.N.A.)**

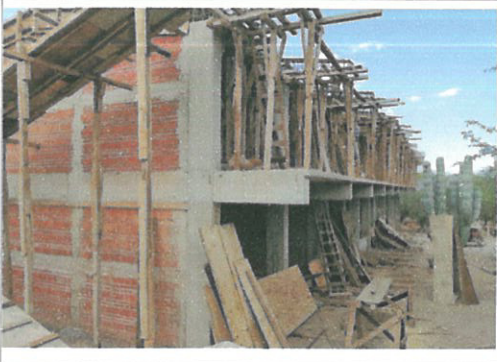
F1: Inicio de labo de estructura para traves y columnas, estado de columnas y piso 0001 en P.A.

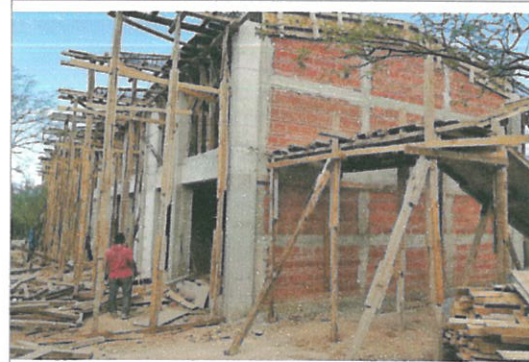
F2: Cimbrado de traves y volado de losas.

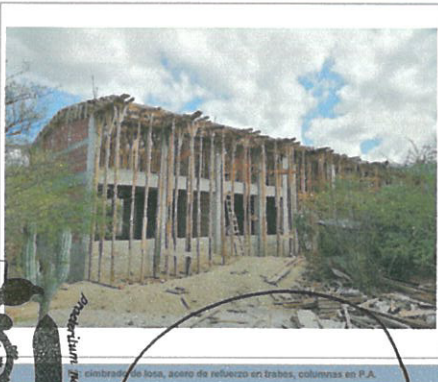
F3: Cimbrado de losa, acero de refuerzo en traves, columnas en P.A.

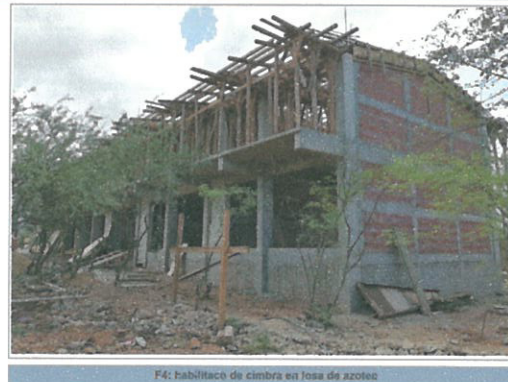
F4: habitación de cimbra en losa de azotea

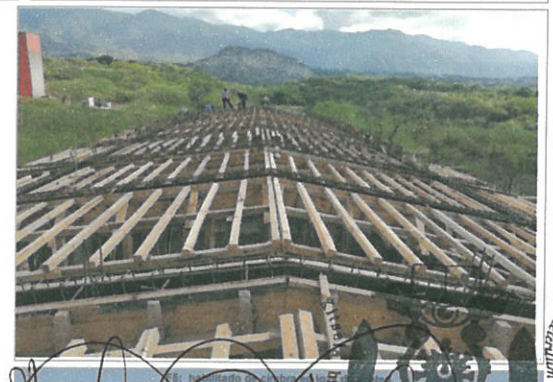
F5: habitación de cimbra en losa de azotea

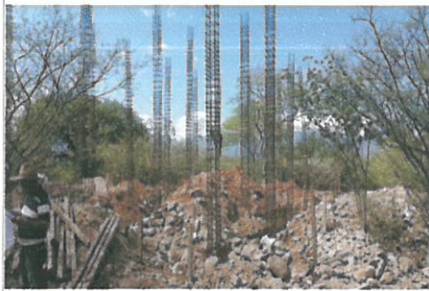
F1: acero de refuerzo en cimentación.

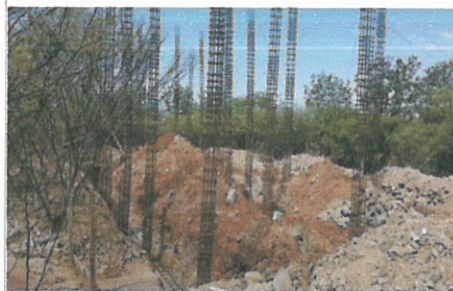
F2: acero de refuerzo en cimentación.

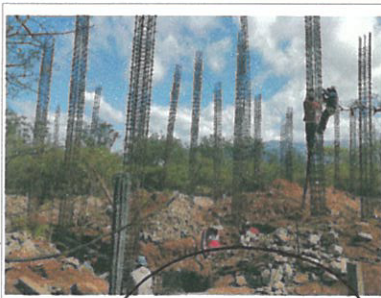
F3: acero de refuerzo en cimentación.

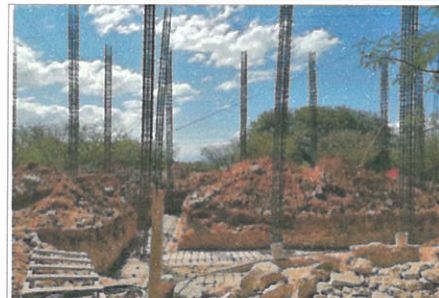
F4: acero de refuerzo en cimentación y plantilla.
