Oficio No.: VRAD/E/040/2019.

**REPORTE DESCRIPTIVO DEL INFORME DE AVANCE MENSUAL**

NOMBRE Universidad de la Cañada

REPORTE FOTOGRÁFICO DEL INFORME DE AVANCE MENSUAL

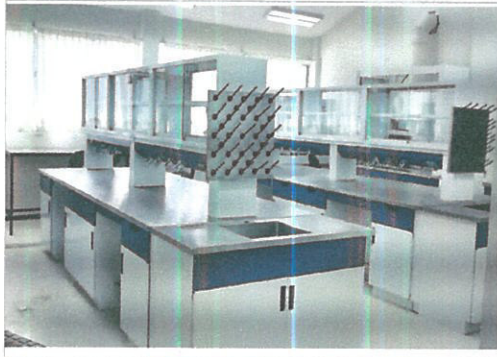
F1: Vista Interior Inorgánica (Equipado)

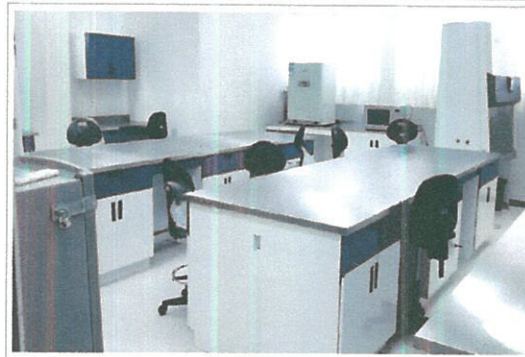
F2: Vista Interior Instrumental (Equipado)

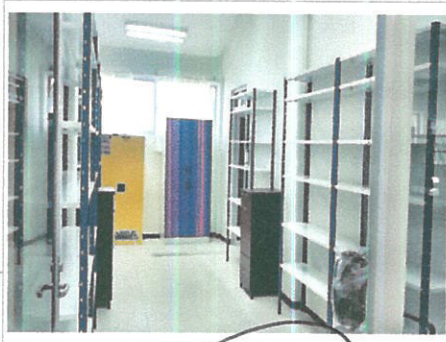
F3: Vista Interior Almacén de Reactivos (Equipado)

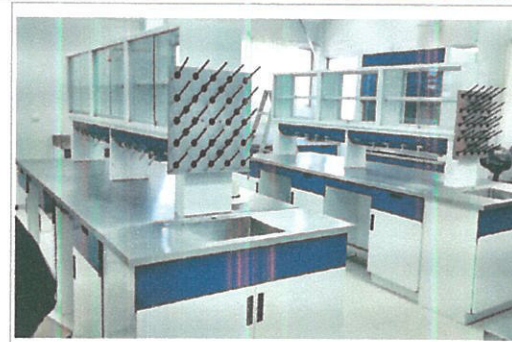
F4: Vista Interior Bromatología/Micro (Equipado)

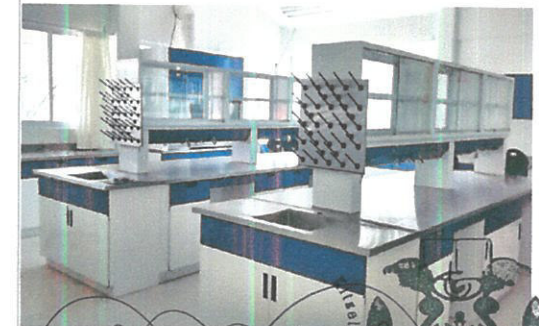
F5: Vista Interior Orgánica (Equipado)

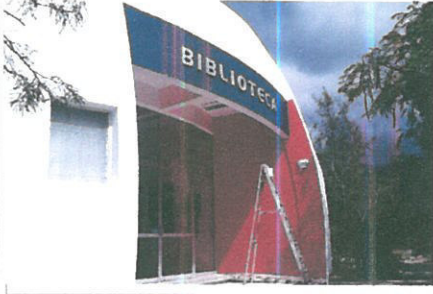
F1: Fachada principal Biblioteca (edificio pintado e impermeabilizado)

Los trabajos realizados fueron:  
\*Impermeabilización de biblioteca  
\*Mantenimiento de la impermeabilización de Ascitorio  
\*Mantenimiento de la pintura en los edificios de: módulos de aulas del 1-4, módulo de aulas del 5-6, módulos de aulas del 7-11, Recibida, Vice-Rectoría Académica, Vice-Rectoría de Administración, Biblioteca, Casa del Rector, Departamento de Profesores, Cafetería, Instituto de Farmacobiología, Sala de Computo 1, Sala de Auto acceso, Centro de Idiomas, Laboratorio de Biología, Laboratorio de Química, Laboratorio de Farmacología y Auditorio  
\*Fabricación y colocación de estructura de Domo de acero y policarbonato en la superficie de biblioteca  
\*Colocación de 14 Puertas tipo Capfice

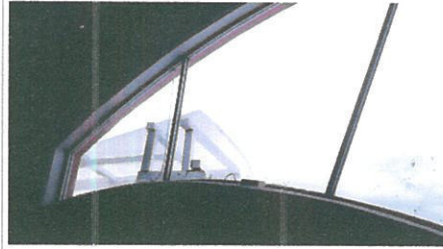
F2: Área Superior de Biblioteca. Domo instalado

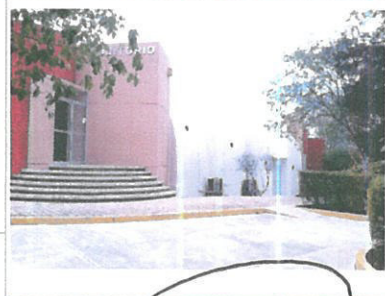
F3: Fachada Auditorio (impermeabilizado y pintado)

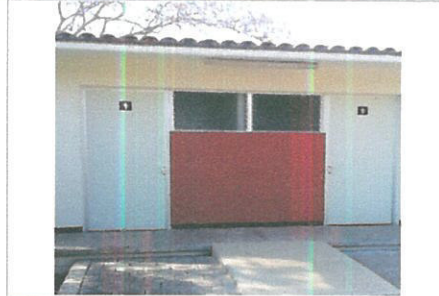
F4: Puertas CAPFICE del edificio de Aulas (HUEVAS)

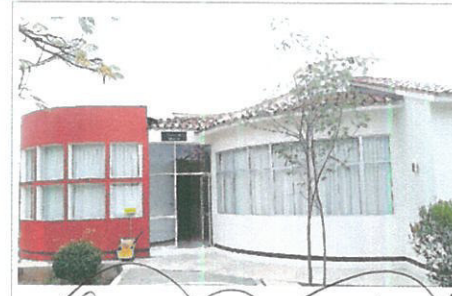
F5: Fachada Centro de laboratorios (pintado)

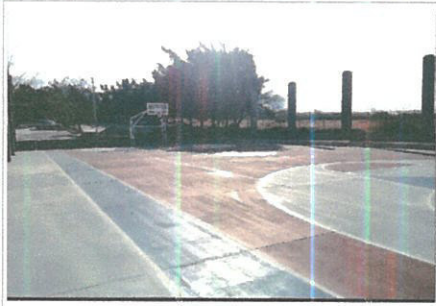
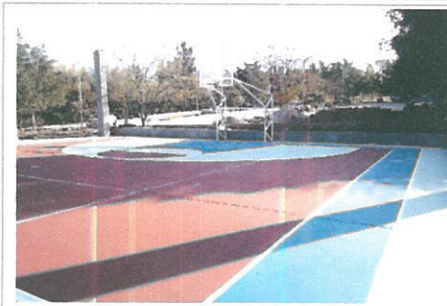
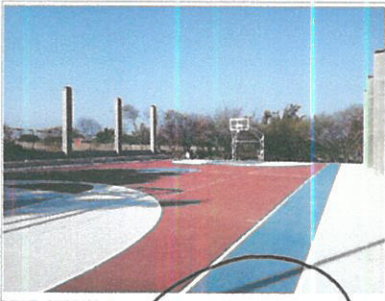
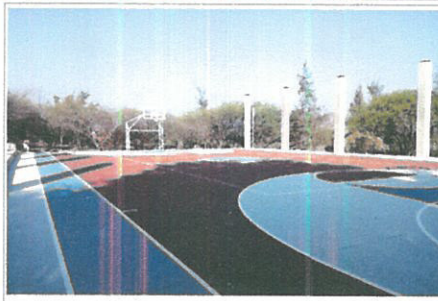
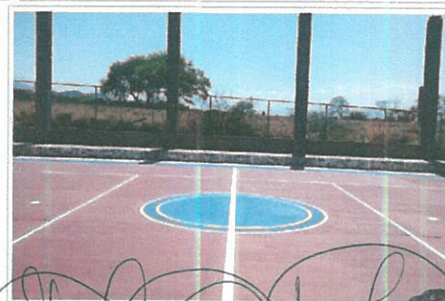
F1: Cancha de Usos Múltiples Concluida

Cancha de Usos Múltiples Concluida

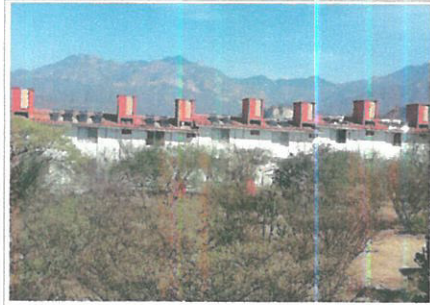
F1: Fachada posterior del edificio (calentadores solares instalados)

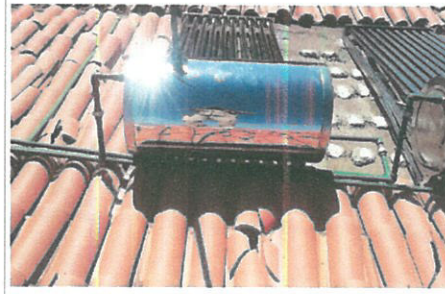
F2: Fachada posterior lado poniente (calentador instalado)

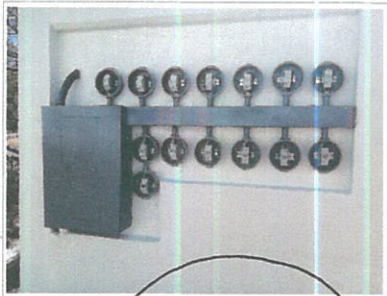
F3: Wathorímetros (instalados)

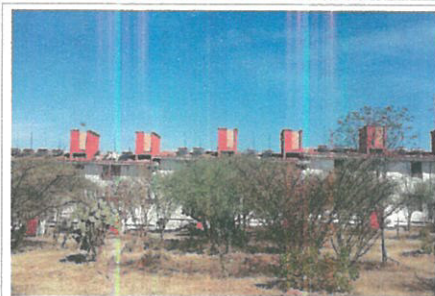
F4: Fachada posterior (instalacion de calentadores solares)

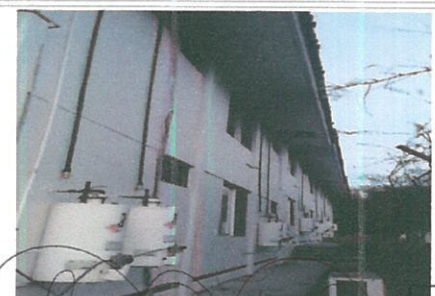
F5: Perspectiva fachada posterior (carga de agua caliente)
